岳阳筑盛阀门管道有限责任公司“8·4”一般 事故调查报告

岳阳筑盛阀门管道有限责任公司“8·4”一般事故调查组

2025年12月3日

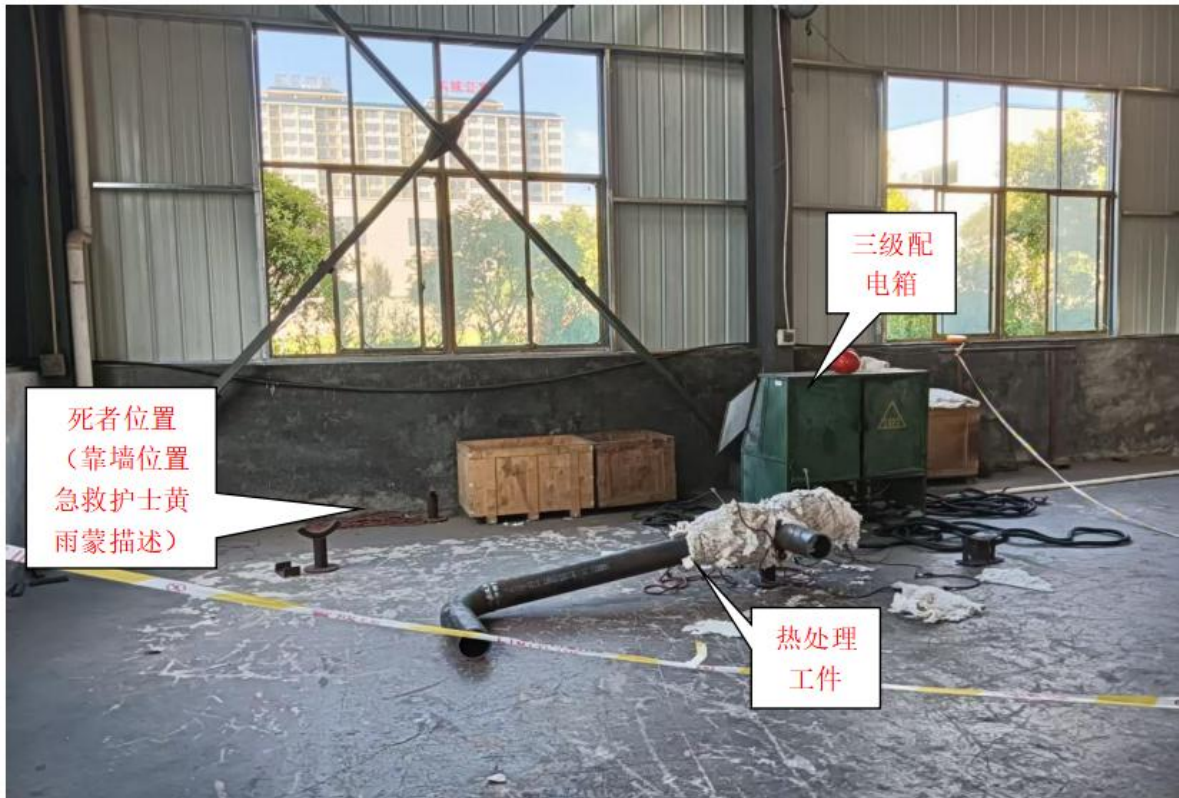
事故现场情况

事故现场位于岳阳筑盛阀门管道有限责任公司生产车间西北角，作业现场有 3 台电加热处理设备，无机械强制通风设备。车间高度大于 5 米，热处理岗位设置相对独立，靠近窗户，有自然通风。

经调查确认，李红军倒地位置距周边电线约 30-40 公分，未发现其肢体与带电体接触痕迹，身体无“电流斑”、无“皮肤金属化”；作业现场及周边环境相对整洁，无爆炸冲击、无突发外力损伤等痕迹。
